# حمام صفوی

## نیلوفر (اسدآباد)<sup>(۱)</sup>

زهرا پورشعبانیان<sup>(۲)</sup>

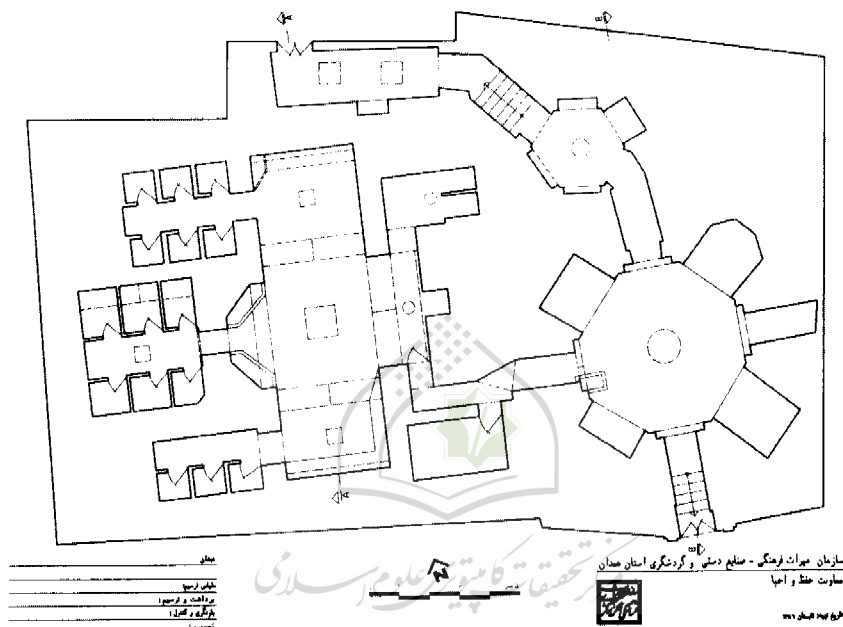
طرح شماره ۱: طبقه هم کف  
حمام نیلوفر

حمام نیلوفر از منظر ساختمانی و معماری از چندین قسمت مختلف و مرتبط با یکدیگر از قبیل؛ جلوخان و سر در ورودی، سربینه، مخزن تشکیل یافته است (طرح ۱). ورودی بنا از طریق راه پله‌ای به پهنای ۵۵ / ۱ متر به محوطه شش ضلعی به قطر ۶۷ / ۲ متر با پوشش گنبدی راه دارد که از طریق آن وارد سربینه می‌شوند. در چهار ضلع دیگر این محوطه طاقچه‌ها و طاق‌نماهایی کار کرده‌اند. سربینه فضای هشت ضلعی به قطر ۳۰ / ۵ متر است که در شش ضلع آن شش صفه برای رخت‌کن و در دو ضلع دیگر آن درگاه‌های خروجی حمام، ورودی به گرم‌خانه، با طاق جناغی مسقف شده است. ورودی گرم‌خانه جنوبی است و به صفه‌ای به طول ۳ / ۵۰، عمق ۱ / ۷۰ و ارتفاع ۱ / ۶۵ متر با طاق جناغی باز می‌شود. گرم‌خانه از سه قسمت مجزا تشکیل شده است؛ بخش مرکزی، بخش سمت راست که خزینه آب سرد در ضلع غربی آن قرار دارد و بخش سمت چپ. بر روی هر یک از این سه بخش یک طاق گنبدی نصب شده است. در ضلع غربی بخش مرکزی خزینه آب گرم قرار دارد، محل ورود به خزینه به وسیله پنجره‌ای فلزی مسدود شده است

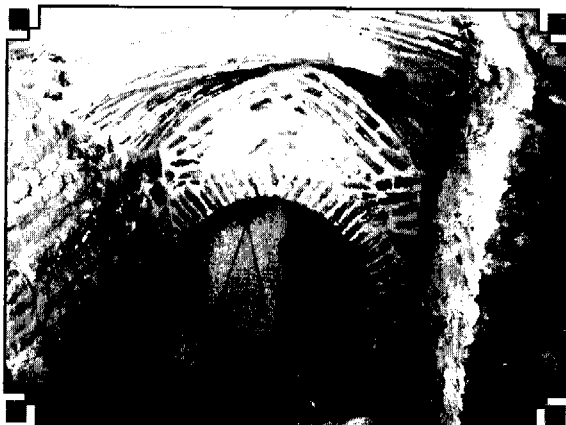
ورودی شمالی؛ ورودی شمالی بنا شامل بخش مسقف شده کوچه ای است که با تیر آهن و طاق ضربی پوشانیده شده است و یک در آهنی دو لنگه نیز در این ورودی قرار دارد (تصویر ۱). ورودی شمالی حمام به محوطه ای شش ضلعی یا همان هشتی ورودی بنا باز می شود که اضلاع آن مساوی است و دارای طاق گنبدی شکلی است. سرپینه در قسمت جلویی راهرو ورودی قرار دارد (تصویر ۲).

تصویر شماره ۱: مدخل ورودی شمالی حمام نیلوفر اسدآباد

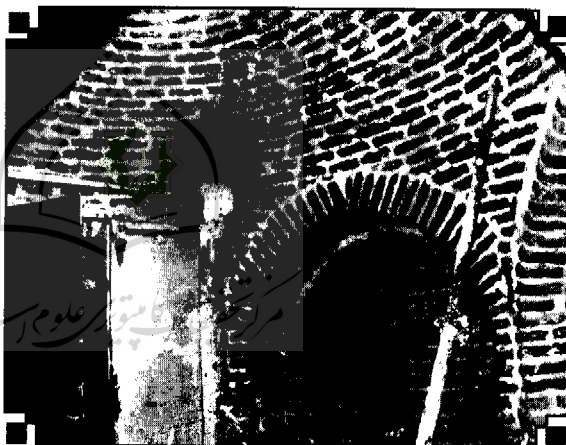
تصویر شماره ۲: هشتی ورودی واقع در ضلع شمالی حمام نیلوفر اسدآباد

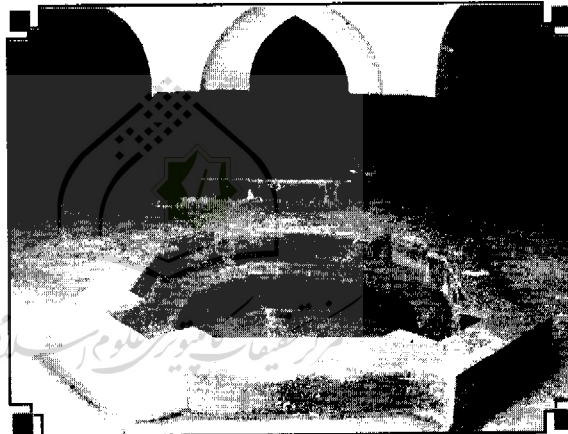
سربینه؛ سربینه هم  
محوطه‌ای هشت ضلعی  
است که در شش ضلع  
آن، شش صفه برای  
رخت کردن ساخته  
شده است (تصویر ۴)،  
سقف همه این صفه‌ها

تصویر شماره ۴: سرپینه (حوض خانه) حمام نیلوفر اسدآباد بعد از مرمت سال اخیر

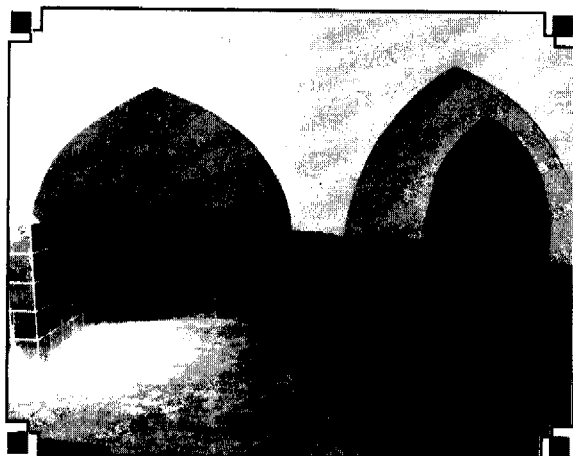
تصویر شماره ۵: حجره‌های داخلی حوض خانه حمام نیلوفر اسدآباد  
بعد از مرمت سال اخیر

تصویر شماره ۶: بخش دوم حمام نیلوفر اسدآباد بعد از مرمت سال  
اخیر

بلندی صغه‌ها از کف سربینه ۲۵ سانتی متر و قطر سربینه  $530 \times 530$  سانتی متر است. دو ضلع دیگر سربینه یکی راهروی ورودی به سربینه و دیگری راهروی ورود به گرم‌خانه است<sup>(۹)</sup>. (تصویر ۵-۶)
